# 油氣電力災害下的人本防災與多元脆弱性：

## 韌性建築水患研究及風災經驗

姚昭智

成大建築系名譽教授

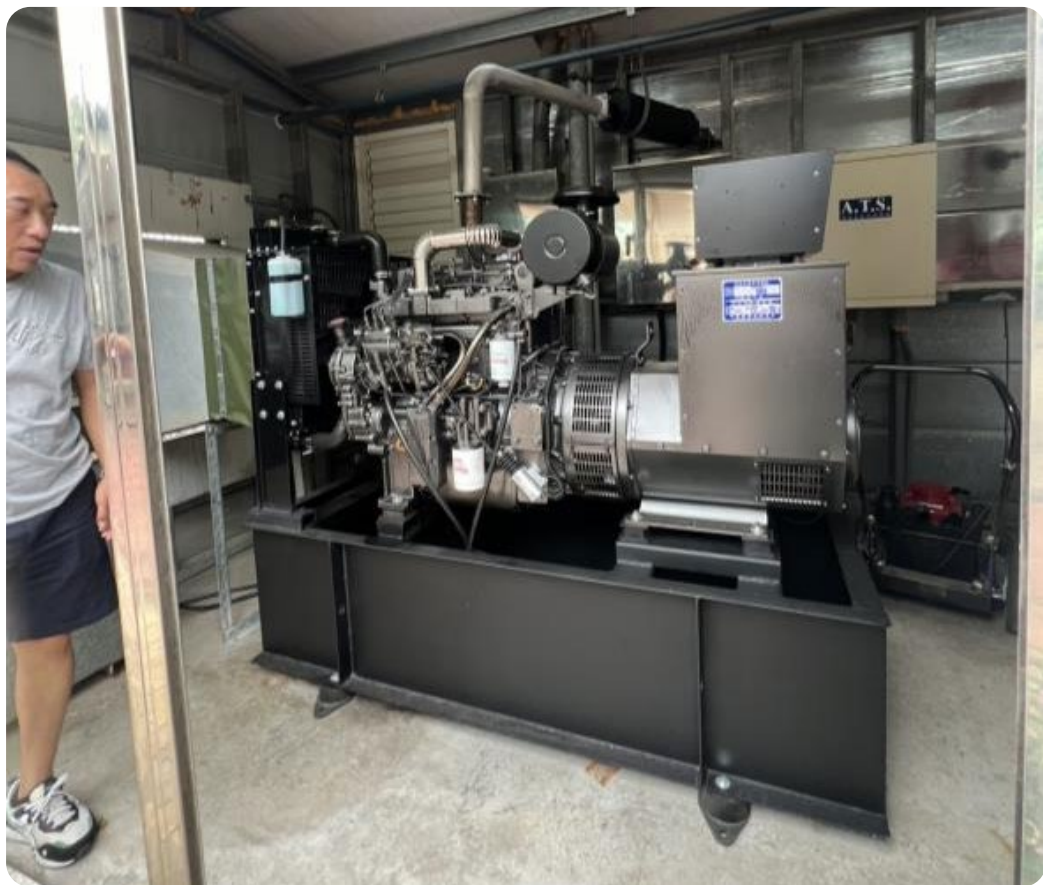
- **基地與設備高程**  
建築基地較鄰地高；機房地坪與發電機底座合計架高約1公尺。
- **颱風前維護**  
清理排水設施、檢查發電機，降低災時才發現故障的風險。
- **生活物資預備**  
糧食預備約一週；平日備有柴油桶，災前加量。（49床）

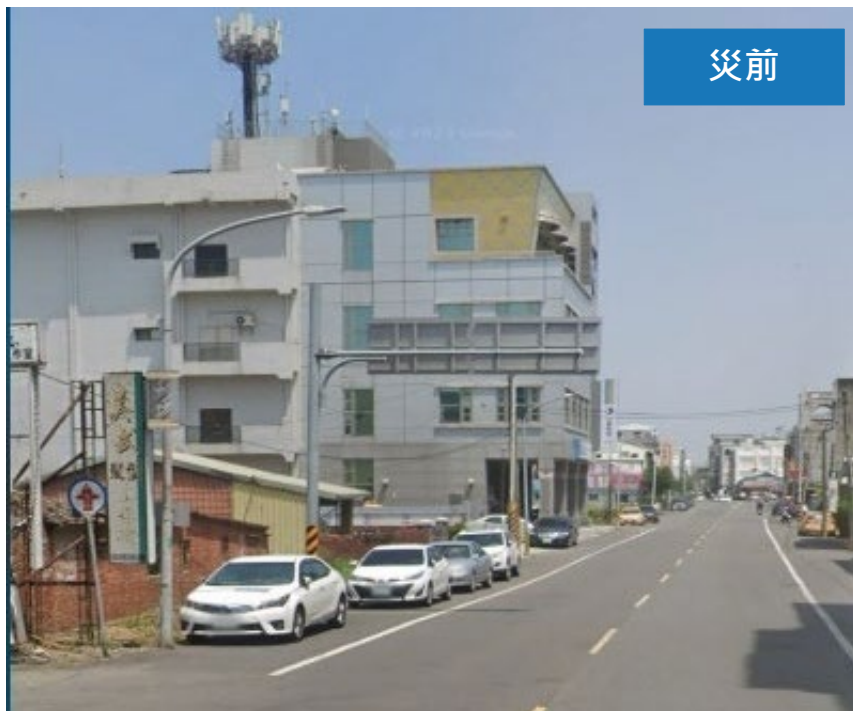
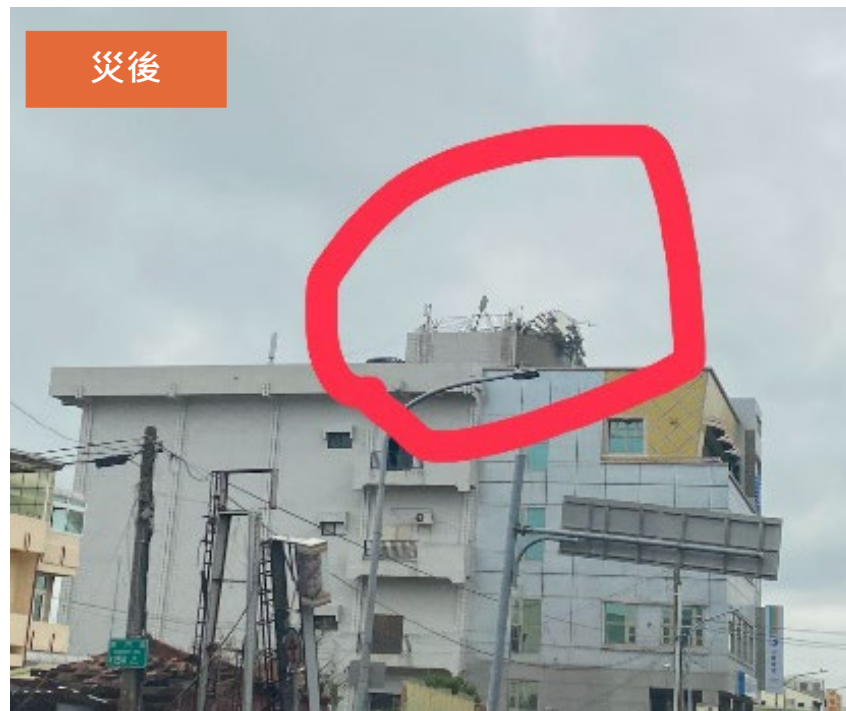
鹽水基地台：災前 / 災後比較

颱風造成大面積停電、停水與斷網；基地台損壞與修復遲緩，直接影響居民聯繫與災後資源協調。

災前

災後

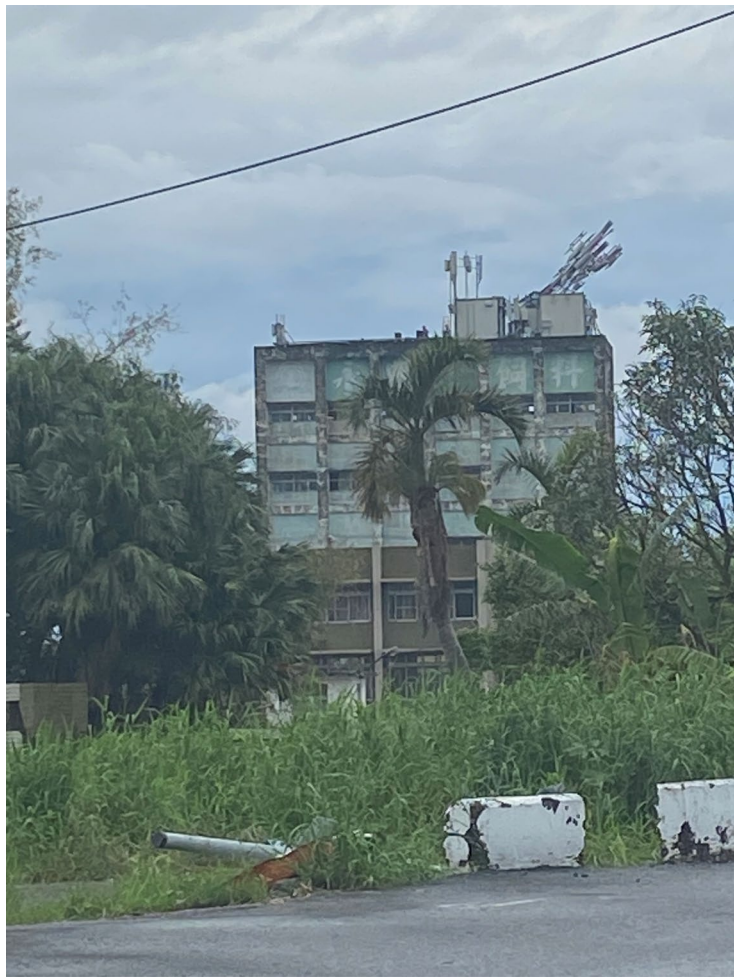
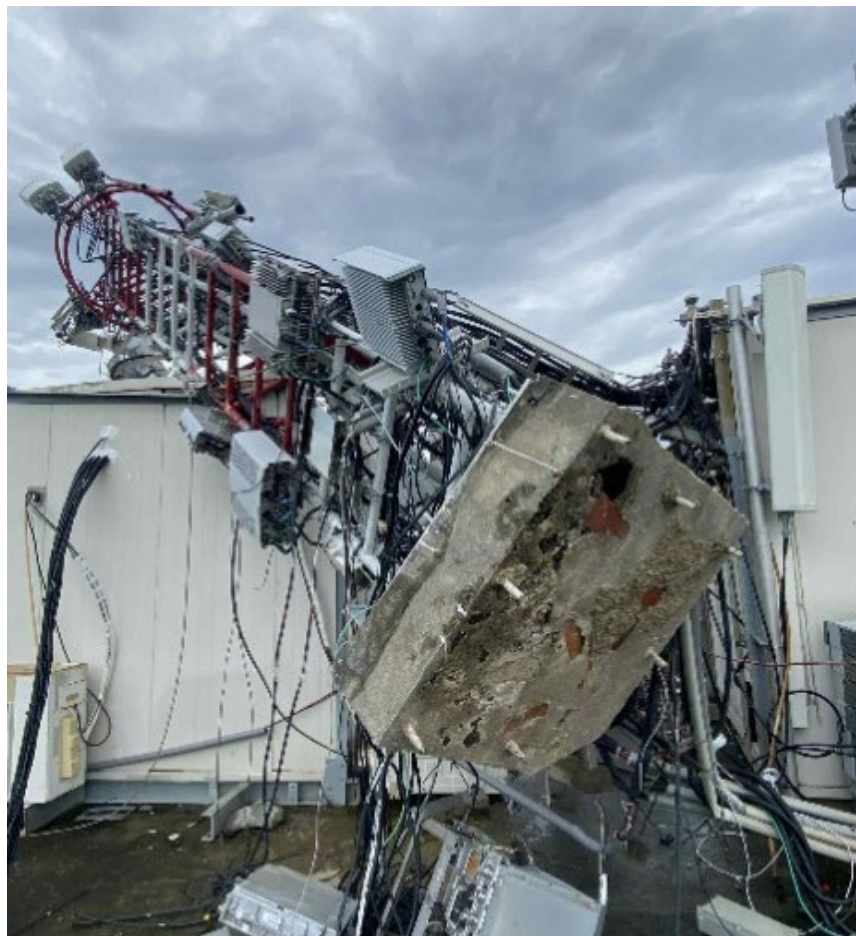
後壁某屋頂基地台：遠照 / 近照

# 倒塌關鍵不只在風力，更在新建時錨定是否落實到結構體

現地觀察

約 10 公分

塔底固定螺栓深度

僅穿過

隔熱層 + 防水層

未能深入  
混凝土樓板

→ 抗風能力不足

優先檢視台灣西部高風險地區；確認錨栓確實進入結構樓板，並評估鋼架、基座與屋面共同受力。

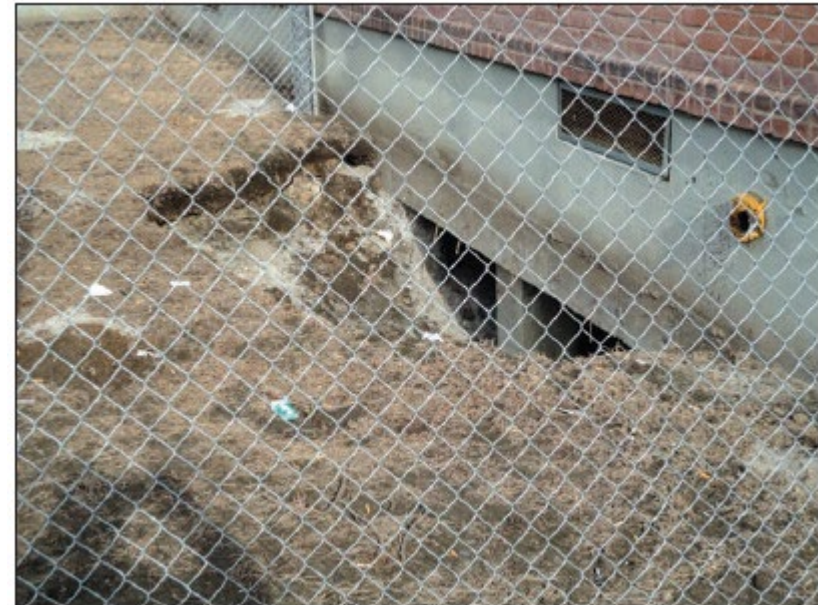
- 調查了7間建築
- NYC的公共住宅
  - New York City Housing Authority (NYCHA)
  - 均有地下室
  - 都沒有結構損壞
- Hammel Houses
  - 基礎下陷
  - 未夯實土壤吸水飽和後的問題，未造成結構影響

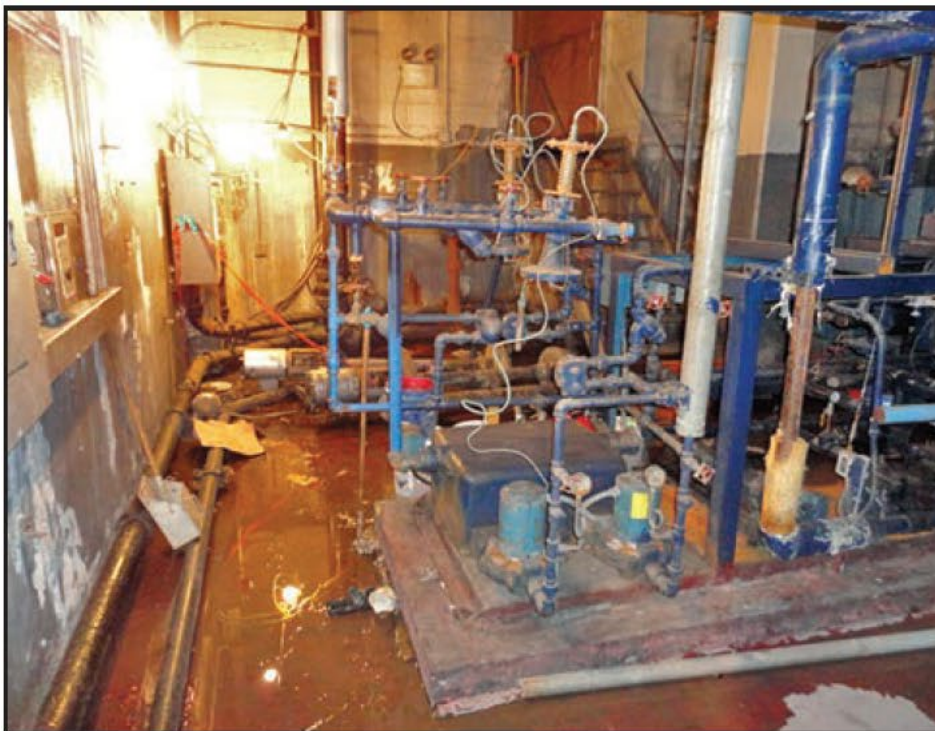
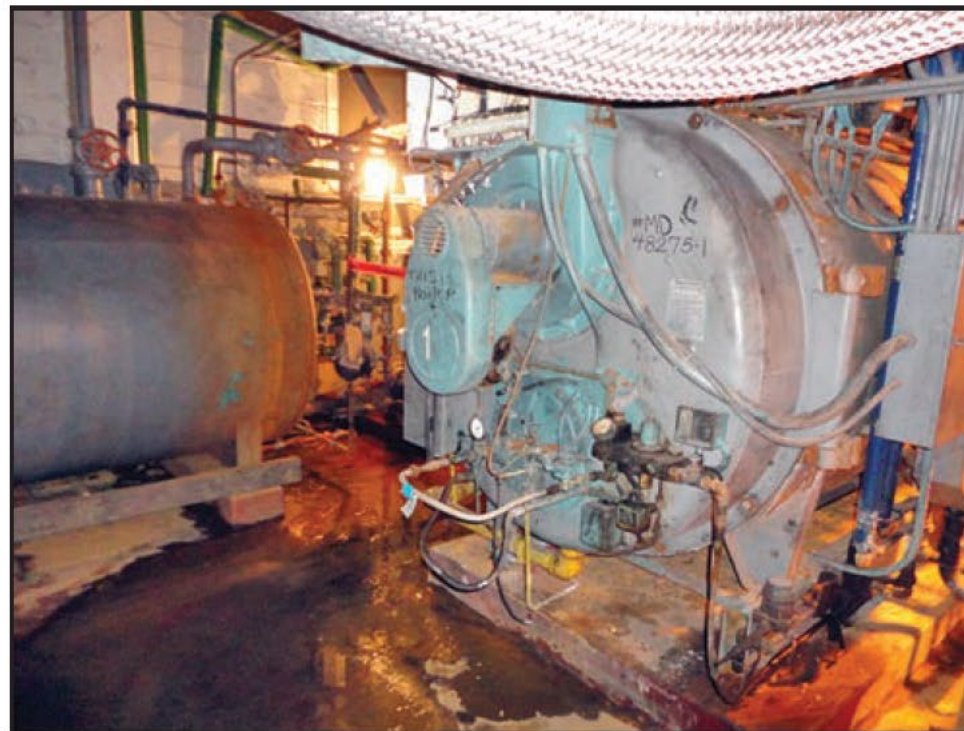
## 19號建築的鍋爐、馬達、控制器受損

- 設備損壞導致颱風過後數週仍無電力及熱水可用。

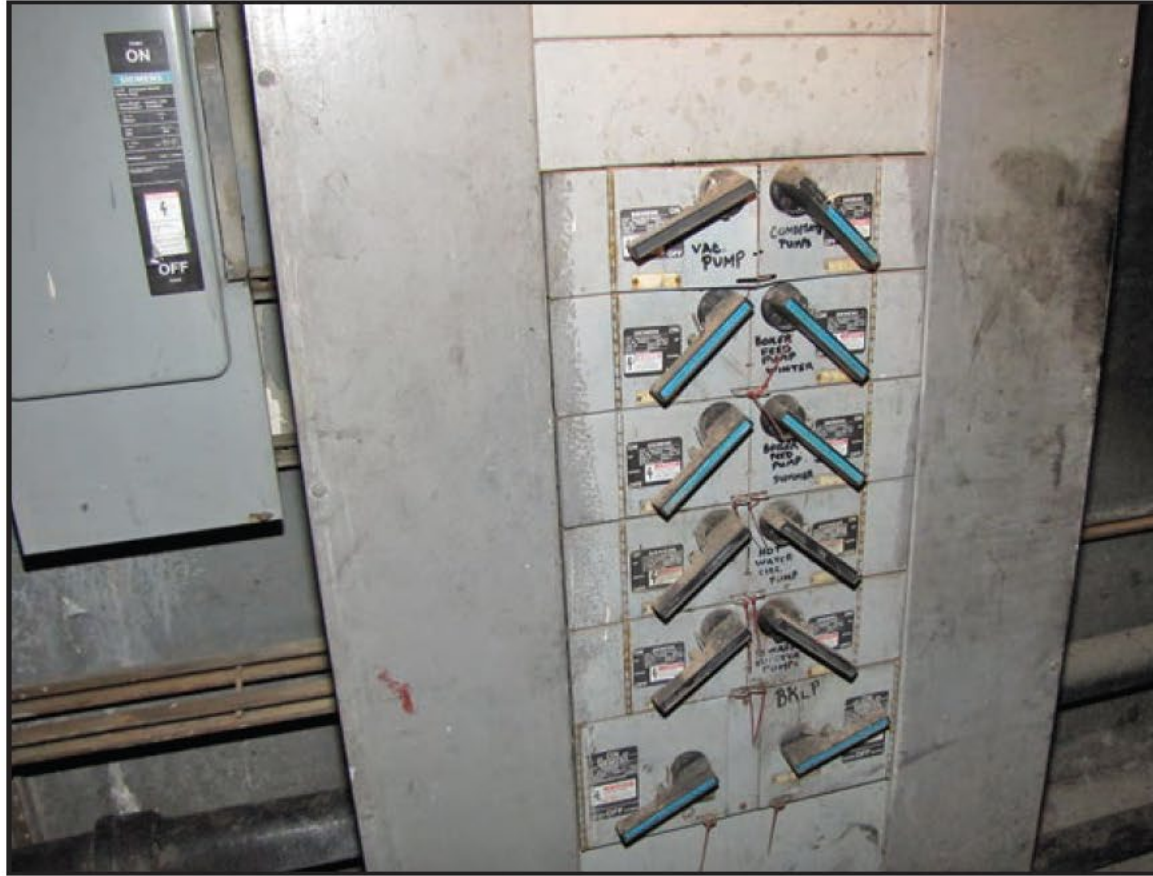
# 19號建築的電力控制盤受損

- 依靠臨時電力系統提供電源

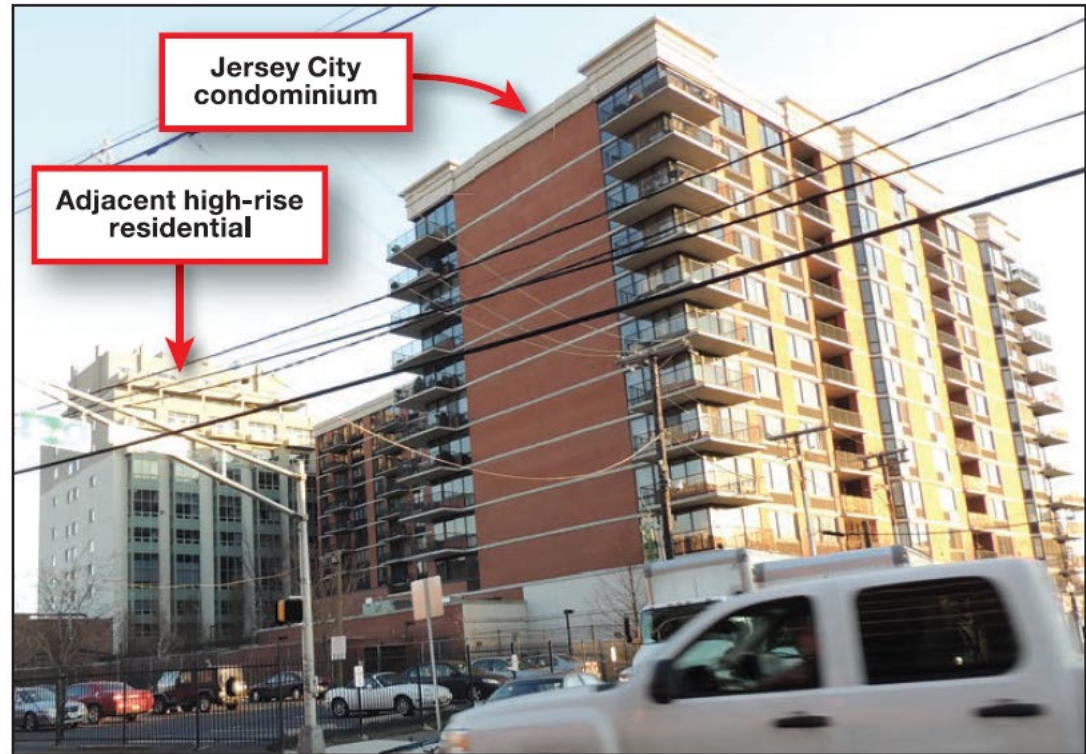
Figure 4-13:  
A Jersey City condominium  
and adjacent interconne  
building (Jersey City, NJ)

- 建於2006，共有500房
- 12層,RC結構
- 旁有2F停車場與另一棟鄰近高樓共用
  - 停車場1F及公寓大廳淹水約1公尺
    - 洪水經大廳流入地下室，造成停車場地下室淹水

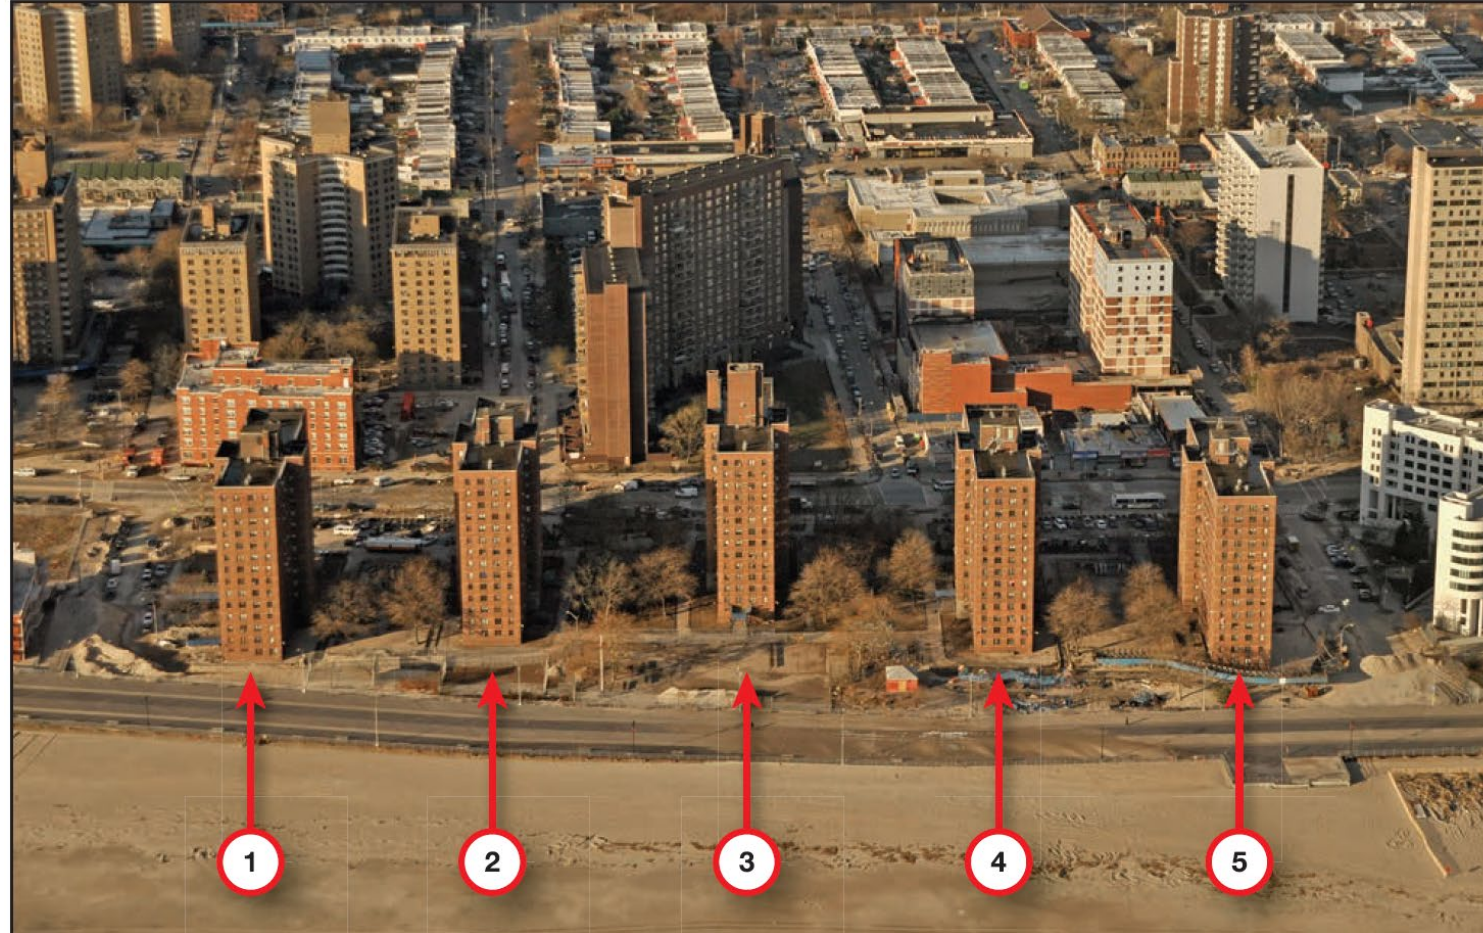
# Coney Island Residential

- 1957年建14樓RC，534個單元，居民1300人
- 中央鍋爐系統在3號建築地下室

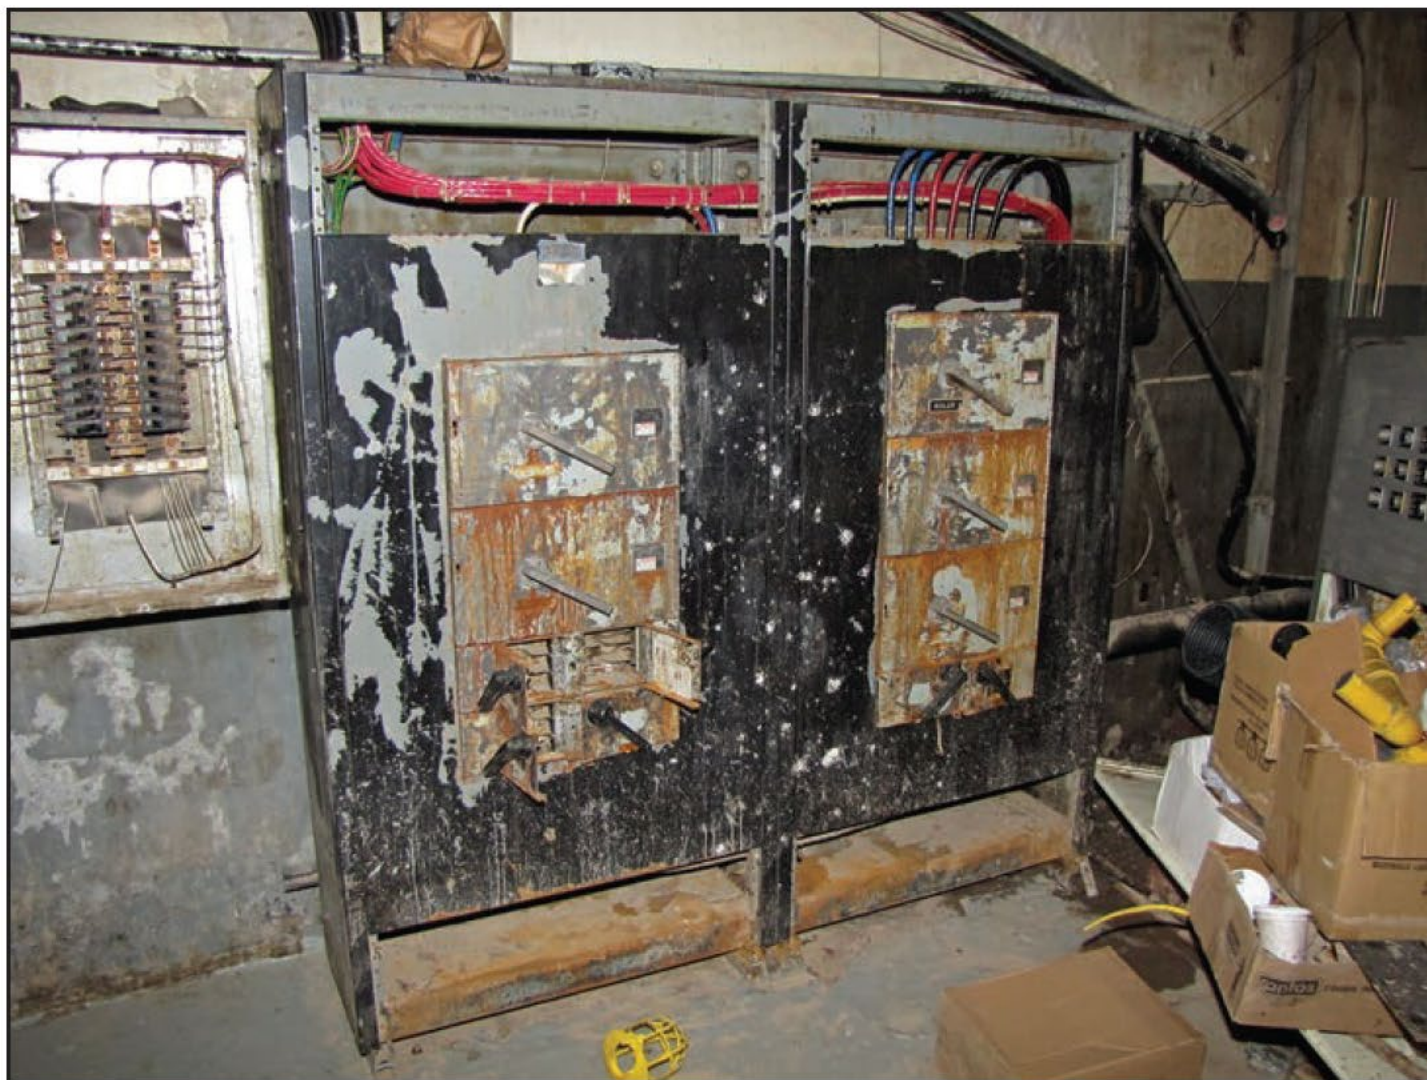
# 3號建築受損的配電盤

:  
istribution panel  
ing 3 basement  
yed by corrosion  
water inundation  
(NY)

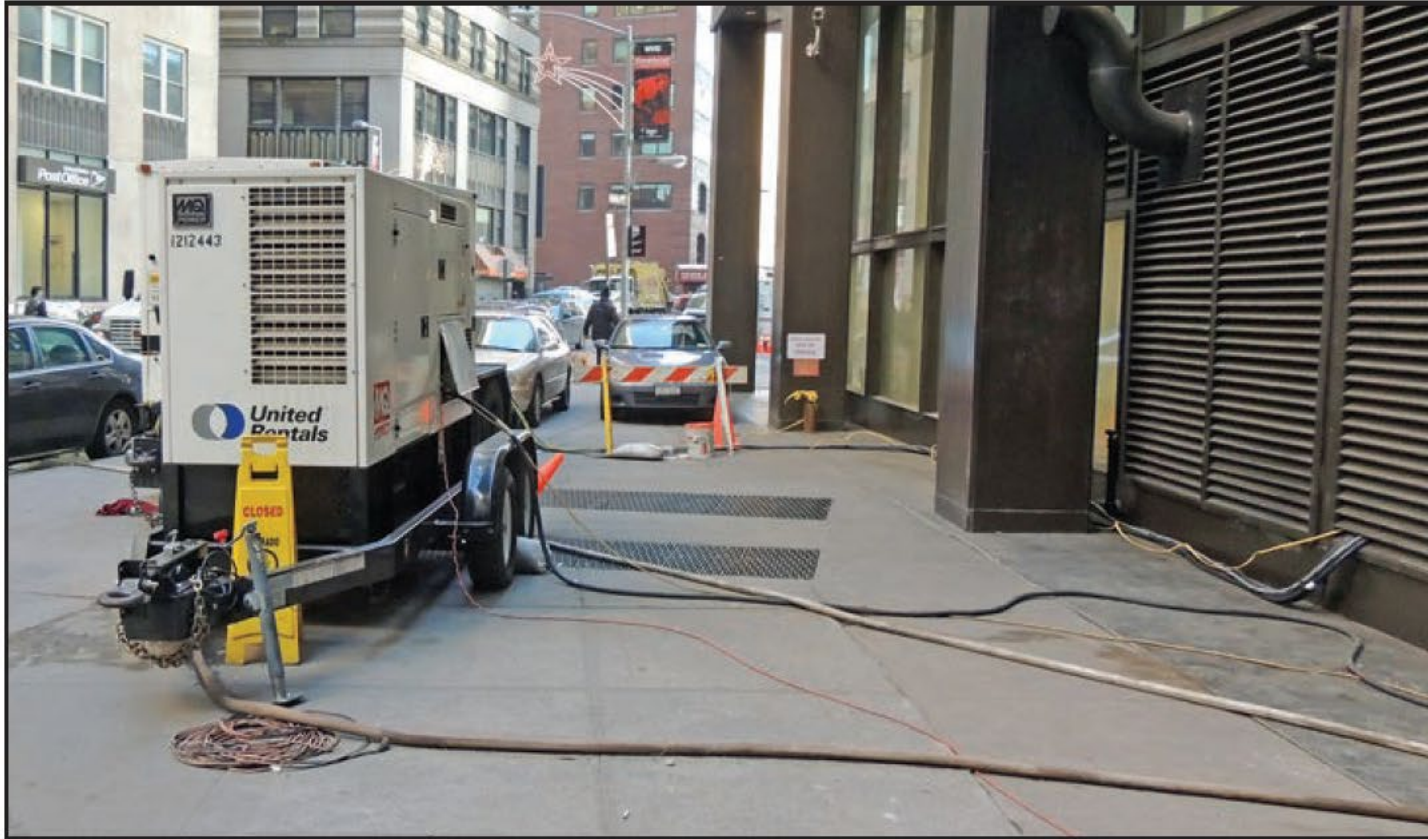
# 臨時電力系統

providing  
power to  
commercial high-  
rise (New York, NY)

- 蒸汽系統及電信系統修復的較快
- 電力系統要45天才修好
  - 本棟建築在02/2013才恢復使用：4個月無法使用

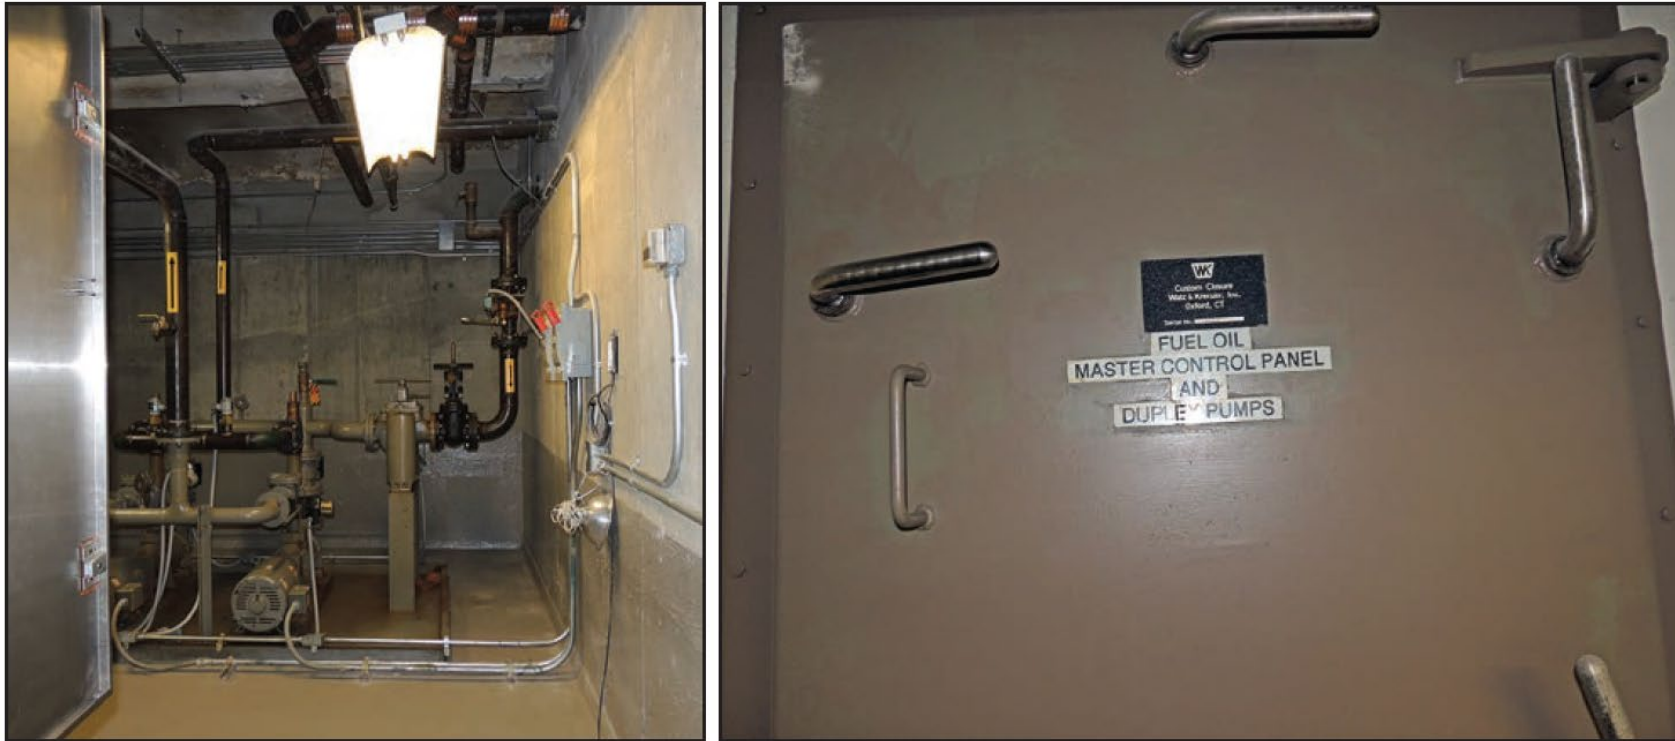
# 油槽防水室

- 油槽及分油馬達設計在防水室內
- 地下室配有6個抽水馬達(100gpm抽水量)
  - 入侵水來自電信設備入口
  - 當天全部抽水馬達不停打水，地下室只有3吋的淹水

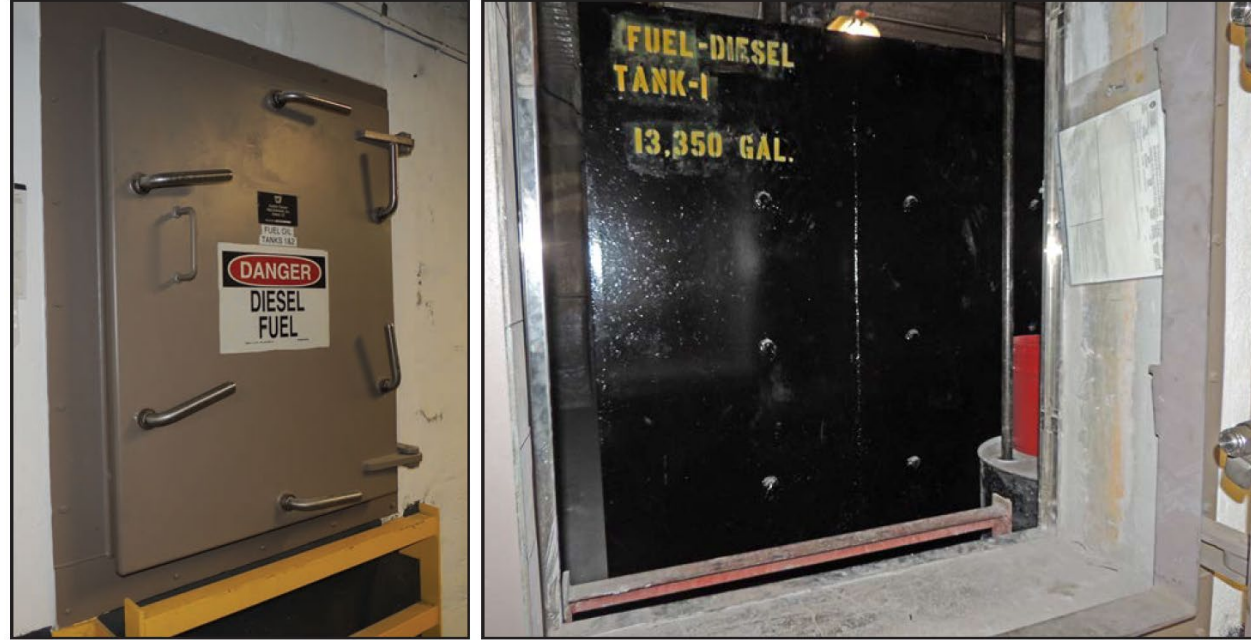
# 防水室的油槽

- 本棟可繼續在災後使用
- 鄰棟建築的地下室淹水將近1ft，MEP全在地下室
  - 災後2週無法使用
